Asbest erkennen – richtig handeln

suvapro

Typische Asbestanwendungen

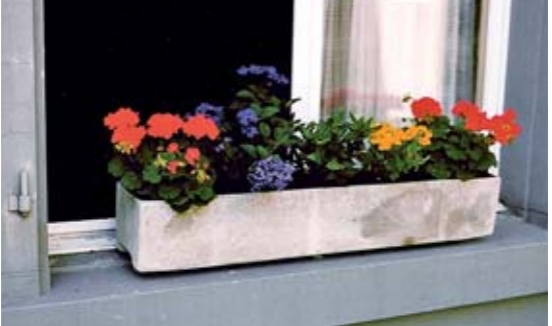
Blumenkisten aus Asbestzement

→ Ohne Beschädigung
keine unmittelbare Gefährdung.

→ Beim Beschädigen oder Reinigen
werden gesundheitsgefährdende
Asbestfasern freigesetzt.

Beschädigungen durch Bruch oder
durch mechanisches Bearbeiten ver-
meiden.

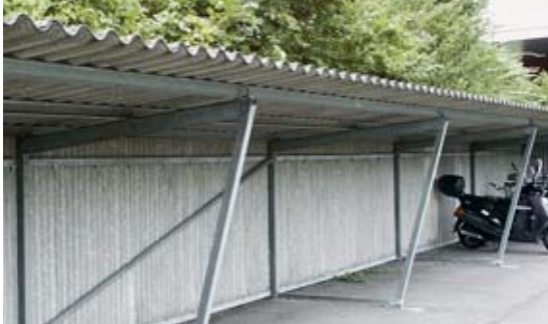
Fassaden/Dächer aus Asbestzement

Velounterstände, Gebäudefassaden usw.

→ Ohne Beschädigung
keine unmittelbare Gefährdung.

→ Beim mechanischen Bearbeiten
(Bohren, Schleifen usw.), beim Einsatz
von Hochdruckreinigern oder beim
Beschädigen werden gesundheits-
gefährdende Asbestfasern freigesetzt.

Beschädigungen durch Bruch vermeiden.
Erforderliche Schutzmassnahmen gemäss
Suva-Factsheet 33031 und 33047.

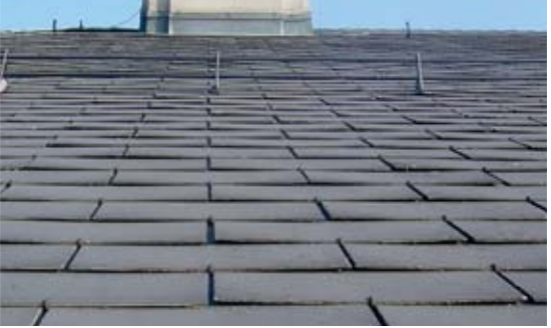
Dachplatten aus Asbestzement

Dachplatten, Fassadenplatten usw.

→ Ohne Beschädigung
keine unmittelbare Gefährdung.

→ Beim mechanischen Bearbeiten
(Bohren, Fräsen usw.), beim Einsatz
von Hochdruckreinigern oder beim
Beschädigen werden gesundheits-
gefährdende Asbestfasern freigesetzt.

Beschädigungen durch Bruch vermeiden.
Erforderliche Schutzmassnahmen gemäss
Suva-Factsheet 33031 und 33047.

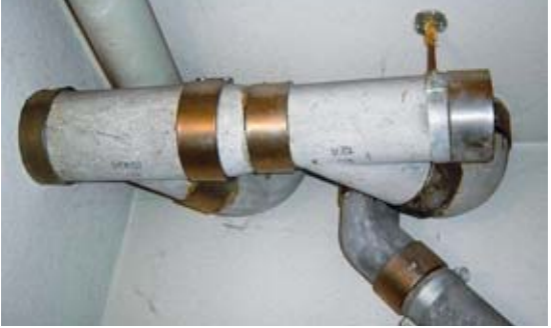
Rohrleitungen aus Asbestzement

Rohrleitungen sind häufig mit Farbe oder Bitumen überstrichen

→ Ohne Beschädigung
keine unmittelbare Gefährdung.

→ Beim Beschädigen oder mechanischen Bearbeiten, (z. B. Trennen mit Schleifmaschine) werden gesundheitsgefährdende Asbestfasern freigesetzt.

Arbeiten gemäss Suva-Merkblatt 84053 für Gebäudetechnik ausführen.

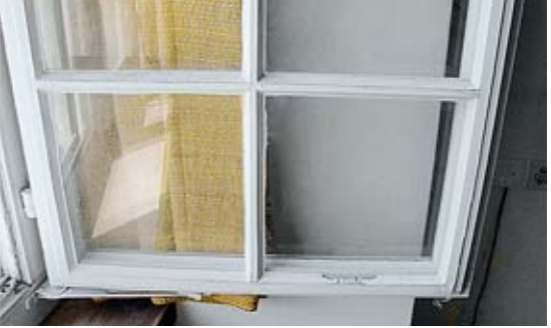
Asbesthaltiger Fensterkitt

Fenster- und Anschlagkitt (Leinölkitt)

→ Ohne Beschädigung
keine unmittelbare Gefährdung.

→ Bei mechanischer Bearbeitung können
grössere Mengen Asbestfasern freige-
setzt werden.

Arbeiten gemäss Suva-Merkblatt 84043
für Schreinerarbeiten ausführen.

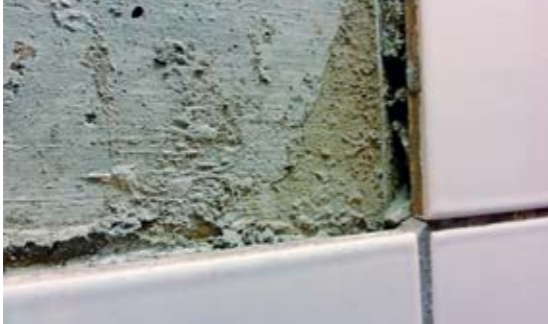
Asbesthaltiger Plättlikleber

Insbesondere an der Wand wurde asbesthaltiger Plättlikleber verwendet.

→ Ohne Beschädigung keine unmittelbare Gefährdung.

→ Beim Entfernen von Plättli und insbesondere beim Schleifen von asbesthaltigem Plättlikleber können grosse Mengen Asbestfasern freigesetzt werden.

Arbeiten gemäss Suva-Merkblatt 84053 für Gebäudetechnik ausführen.

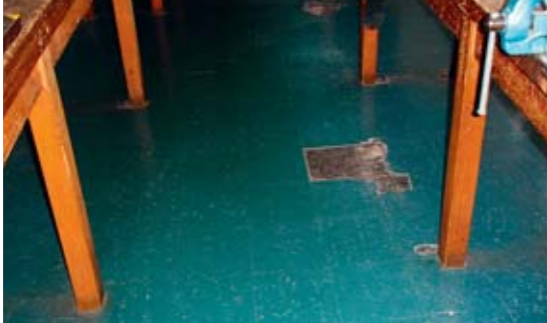
Asbesthaltige Bodenbeläge, festgebunden

Ein- oder zweischichtige Floor-Flex-Beläge.
Asbest im Kunststoff festgebunden. Belag
wurde als Platten oder in Bahnen verlegt.

→ Ohne Beschädigung
keine unmittelbare Gefährdung.

→ Beim Entfernen oder Beschädigen
können gesundheitsgefährdende
Asbestfasern freigesetzt werden.

Bodenbelag entfernen gemäss
Suva-Factsheet 33049.

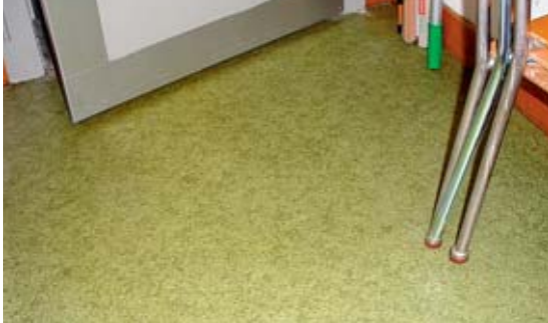
Asbesthaltige Bodenbeläge, schwachgebunden

Mehrschichtige Beläge (Cushion-Vinyl). Asbest schwachgebunden in der kartonartigen Schicht. Belag wurde vorwiegend in Bahnen verlegt.

→ Ohne Beschädigung
keine unmittelbare Gefährdung.

→ Beim Entfernen oder Beschädigen
können grössere Mengen gesundheits-
gefährdender Asbestfasern freigesetzt
werden.

Entfernung nur durch Suva-anerkannte
Spezialfirmen für Asbestsanierungen
(Suva-Factsheet 33050).

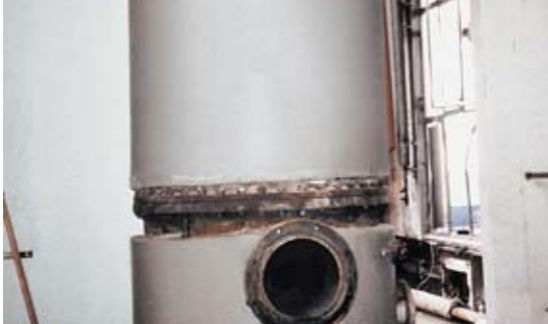
Asbesthaltige Kesselisolationen

Asbesthaltiges Isolationsmaterial ist häufig abgedeckt, z. B. mit Metallblech

→ Ohne Beschädigung besteht eine geringe Gefährdung durch Freisetzung von Asbestfasern.

→ Auch bei kleinen und kurzfristigen Arbeiten können grössere Mengen gesundheitsgefährdender Asbestfasern freigesetzt werden.

Arbeiten gemäss Suva-Merkblatt 84053 für Gebäudetechnik ausführen.

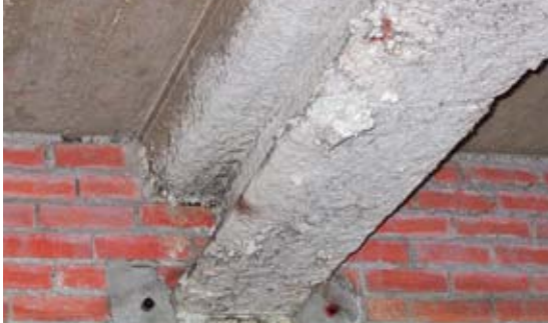
Beschichtungen aus Spritzasbest

Brandschutzverkleidungen von Stahlträgern, Deckenisolationen usw.

→ Auch ohne Beschädigung besteht eine geringe Gefährdung durch Freisetzung von Asbestfasern.

→ Auch bei kleinen und kurzfristigen Arbeiten können grössere Mengen gesundheitsgefährdender Asbestfasern freigesetzt werden.

Vorgesetzte benachrichtigen. Das weitere Vorgehen abklären. Entfernung nur durch Spezialfirmen für Asbestsanierungen. Weitere Angaben ab Seite 26.

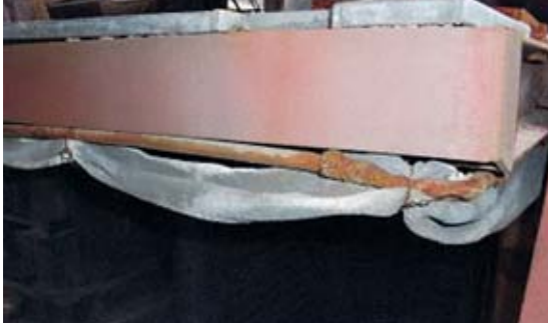
Asbesttücher als Brand- oder Feuerschutz

Sie bestehen aus fast reinem Asbest

→ Aus beschädigten Asbesttüchern können gesundheitsgefährdende Asbestfasern freigesetzt werden.

→ Beim Entfernen oder Beschädigen können grössere Mengen gesundheitsgefährdender Asbestfasern freigesetzt werden.

Vorgesetzte benachrichtigen. Das weitere Vorgehen abklären. Entfernung nur durch Spezialfirmen für Asbestsanierungen. Weitere Angaben ab Seite 26.

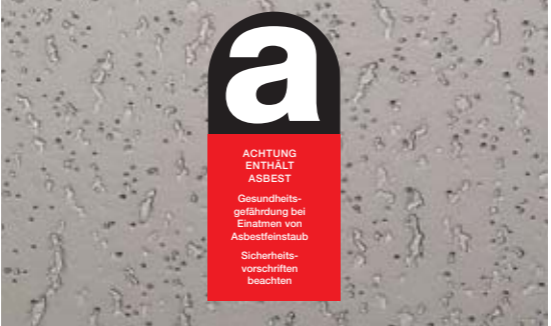
Mit Warnzeichen «Asbest» gekennzeichnetes Material

→ Ohne Beschädigungen stellen diese Materialien in der Regel keine unmittelbare Gefährdung dar.

→ Beim Bearbeiten oder Beschädigen können je nach Art des Materials mehr oder weniger gesundheitsgefährdende Asbestfasern freigesetzt werden. Siehe vorangegangene Beispiele.

Je nach Art des Materials anhand der vorangegangenen Beispiele entsprechende Schutzmassnahmen treffen oder entsprechende Spezialfirmen beiziehen.
